PROGRAM PRAC KONSERWATORSKICH

KOŚCIÓŁ P.W. WSZYSTKICH ŚWIĘTYCH W PODOLU (1 poł. XVI w.)
(OBECNIE P.W. PODWYŻSZENIA KRZYŻA ŚWIETEGO)

KRAKÓW, CZERWIEC 2023

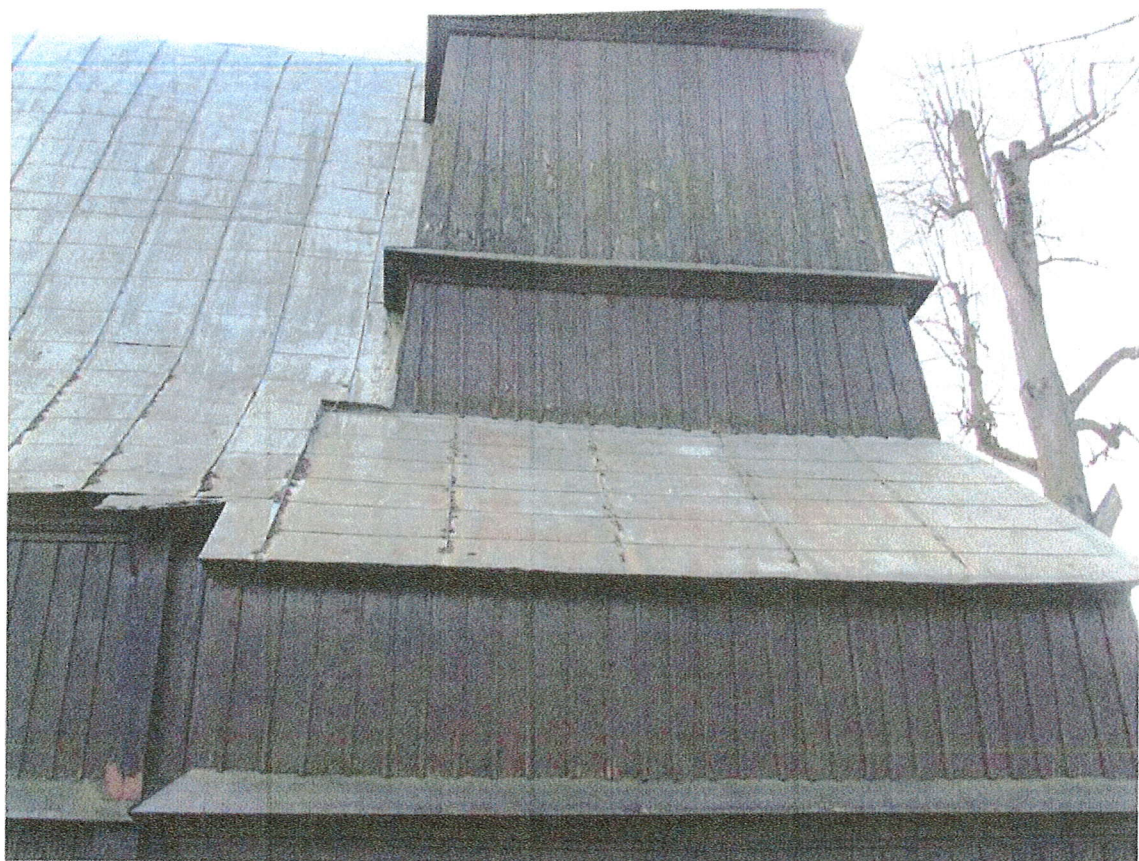
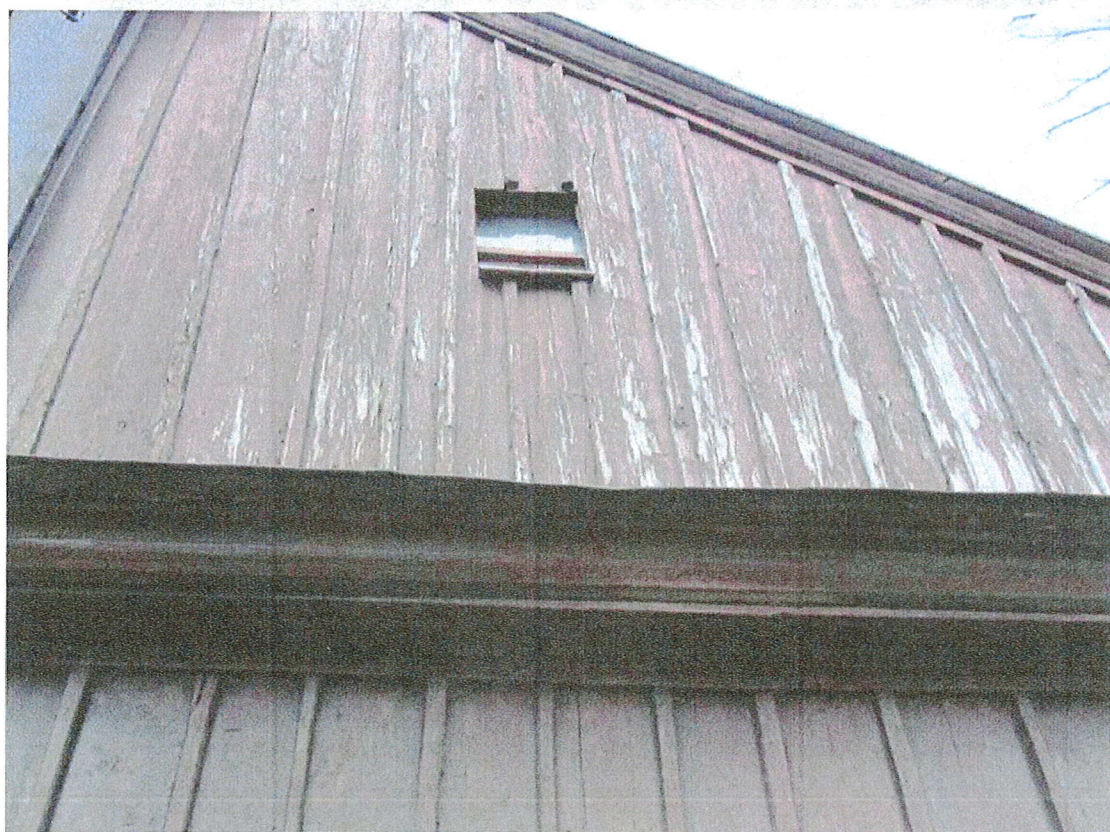
Fot. nr 7 Fot. nr 8 Kościół p.w. Podwyższenia Krzyża Świętego w Podolu-Górowej; widok od strony północnej i wschodniej nad zakrystią. Widoczny stan zachowania deskowania, łuszczenie się farby, zsiniałe objęte korozją biologiczną drewno; skorodowane blaszane pokrycie dachowe.

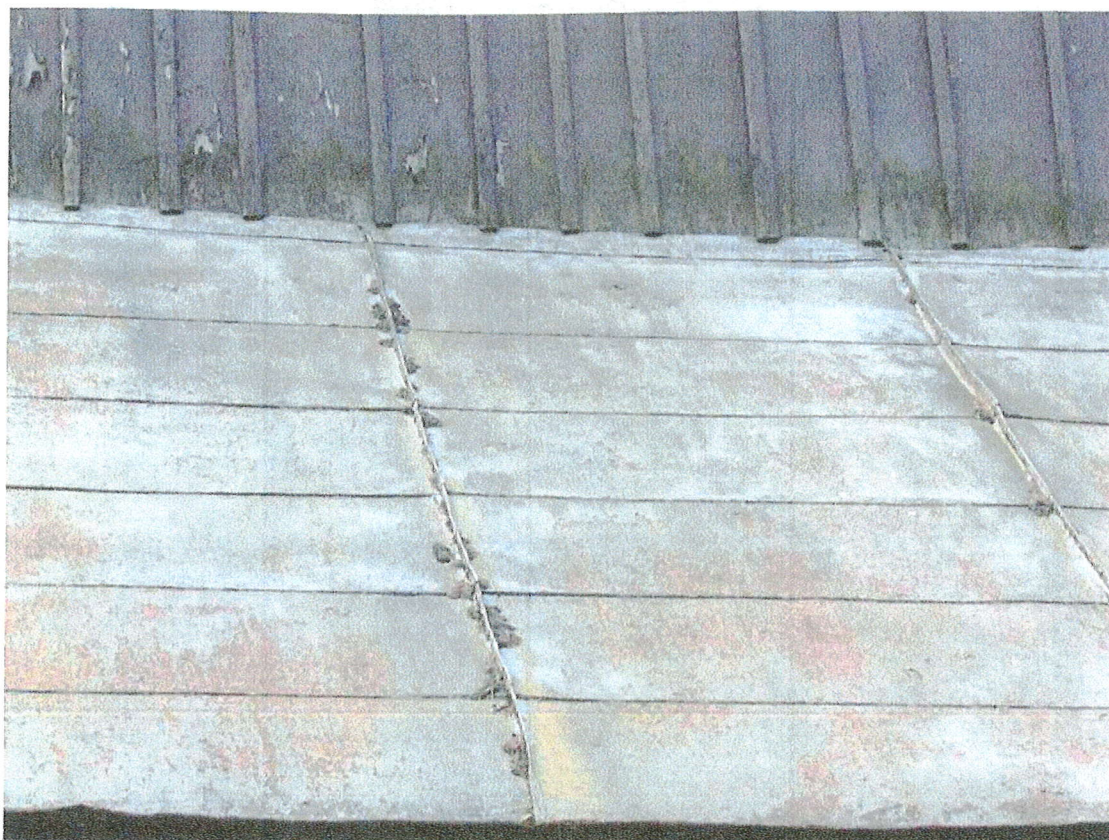
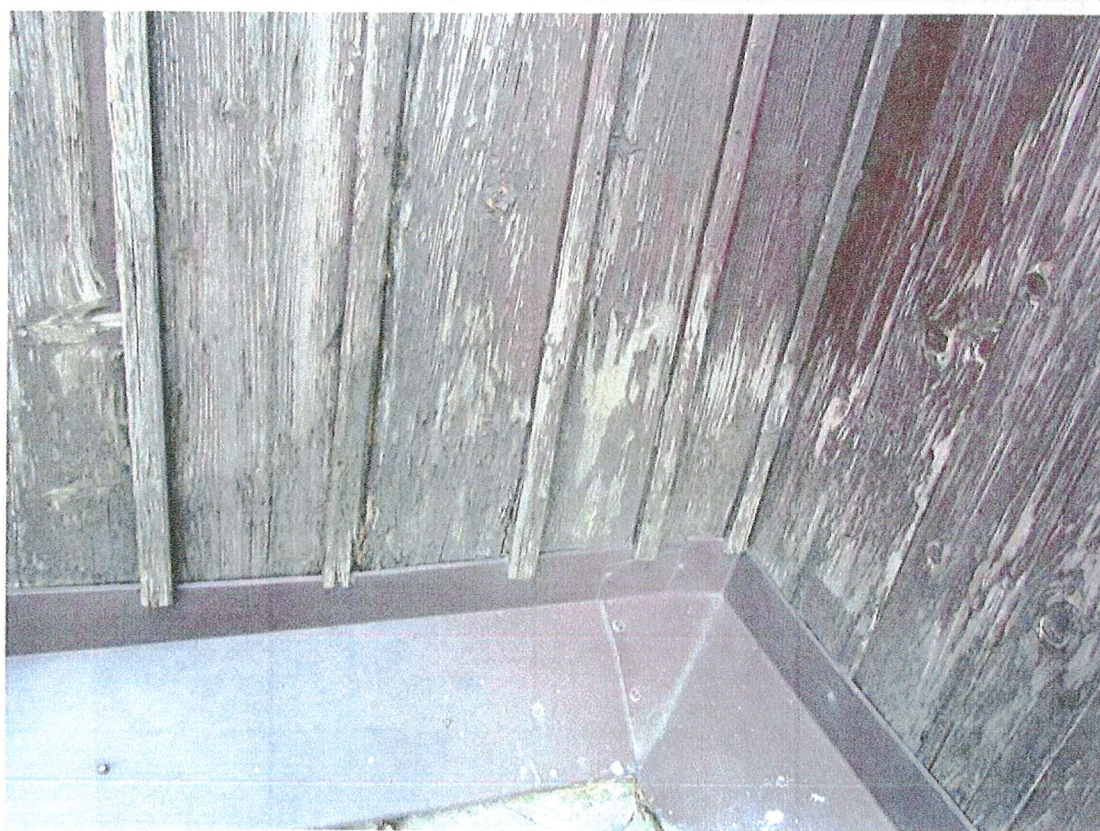
Fot. nr 9 Fot. nr 10 Kościół p.w. Podwyższenia Krzyża Świętego w Podolu-Górowej; widok od strony północnej i południowej. Widoczny stan zachowania deskowania, łuszczenie się farby, zsiniałe objęte korozją biologiczną drewno; skorodowane blaszane pokrycie dachowe.

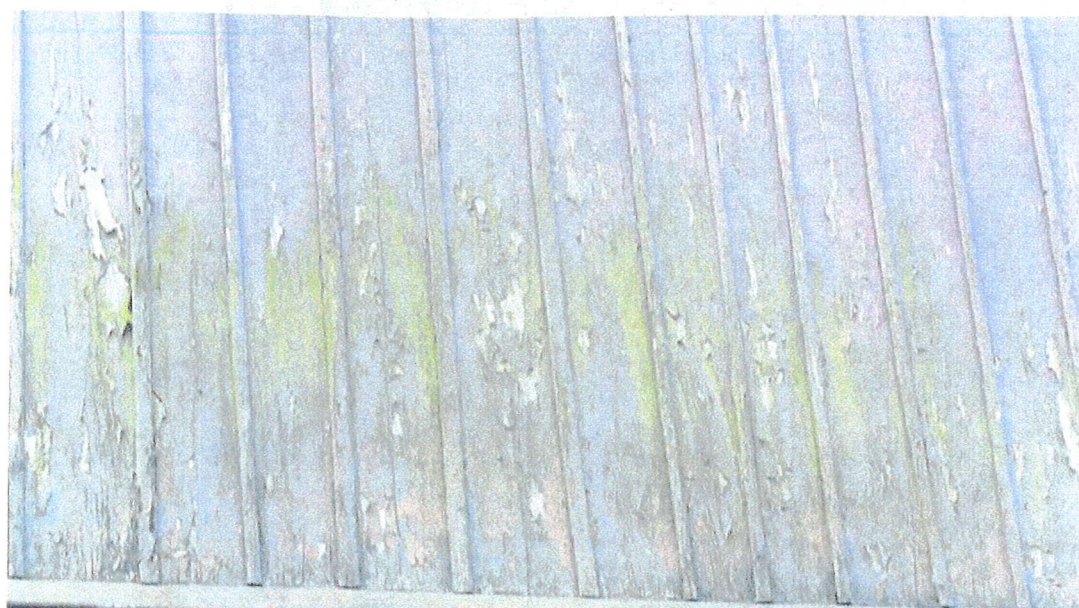
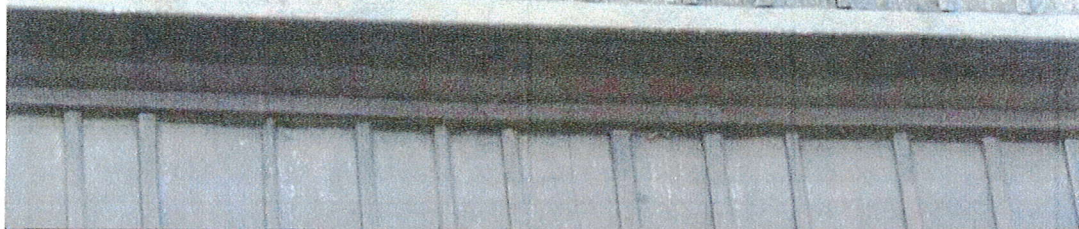
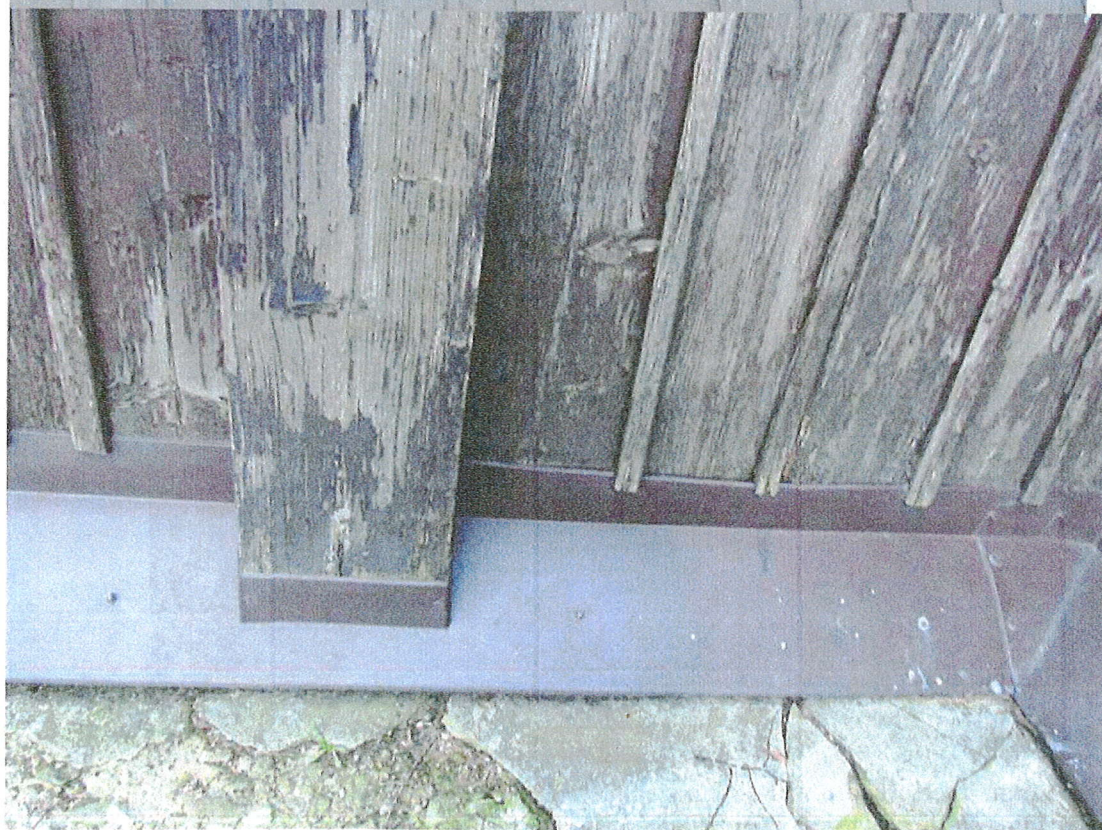
Fot. nr 11 Fot. nr 12 Kościół p.w. Podwyższenia Krzyża Świętego w Podolu-Górowej; widok od strony północnej. Widoczny stan zachowania deskowania, łuszczenie się farby, zsiniałe objęte korozją biologiczną drewno.

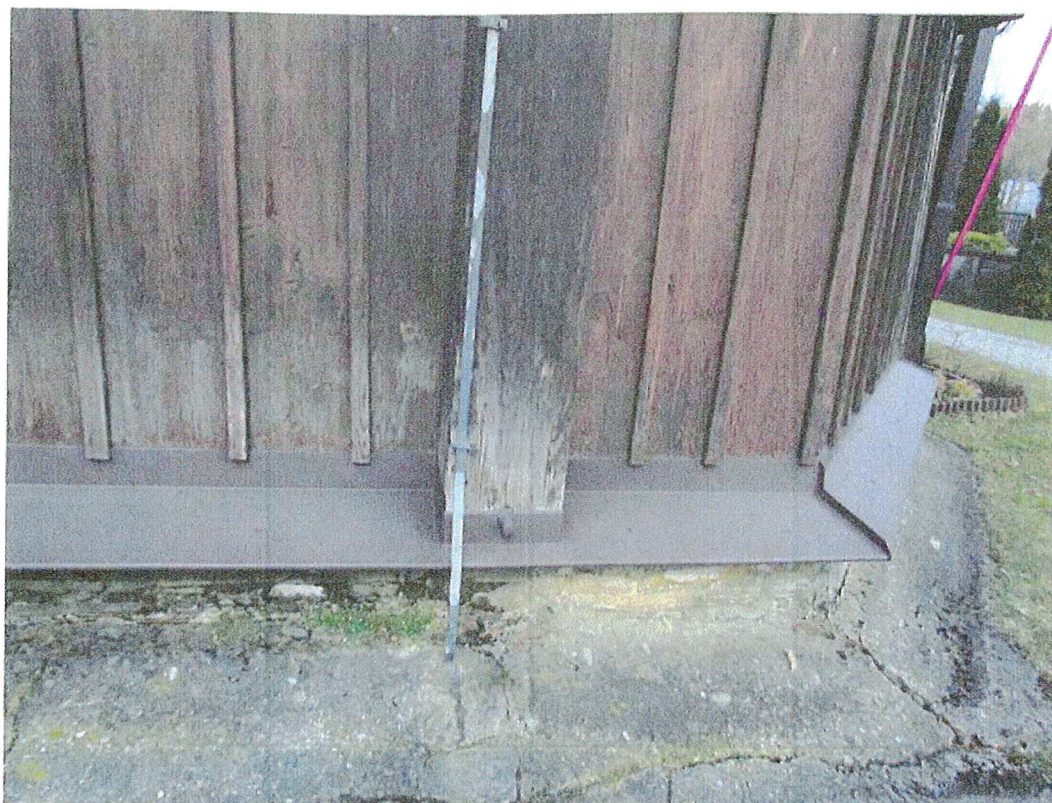
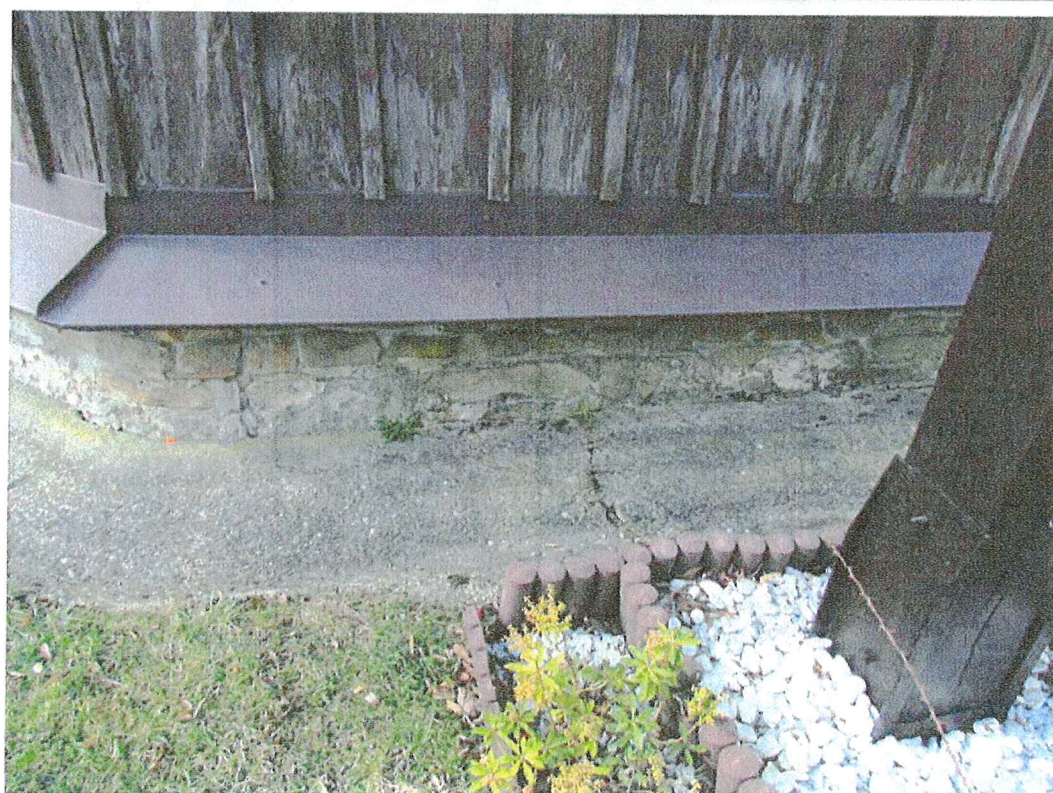
Fot. nr 13 Fot. nr 14 Kościół p.w. Podwyższenia Krzyża Świętego w Podolu-Górowej; widok od strony północnej. Widoczny stan zachowania deskowania, łuszczenie się farby, zsiniałe objęte korozją biologiczną drewno; betonowa opaska wokół kościoła.

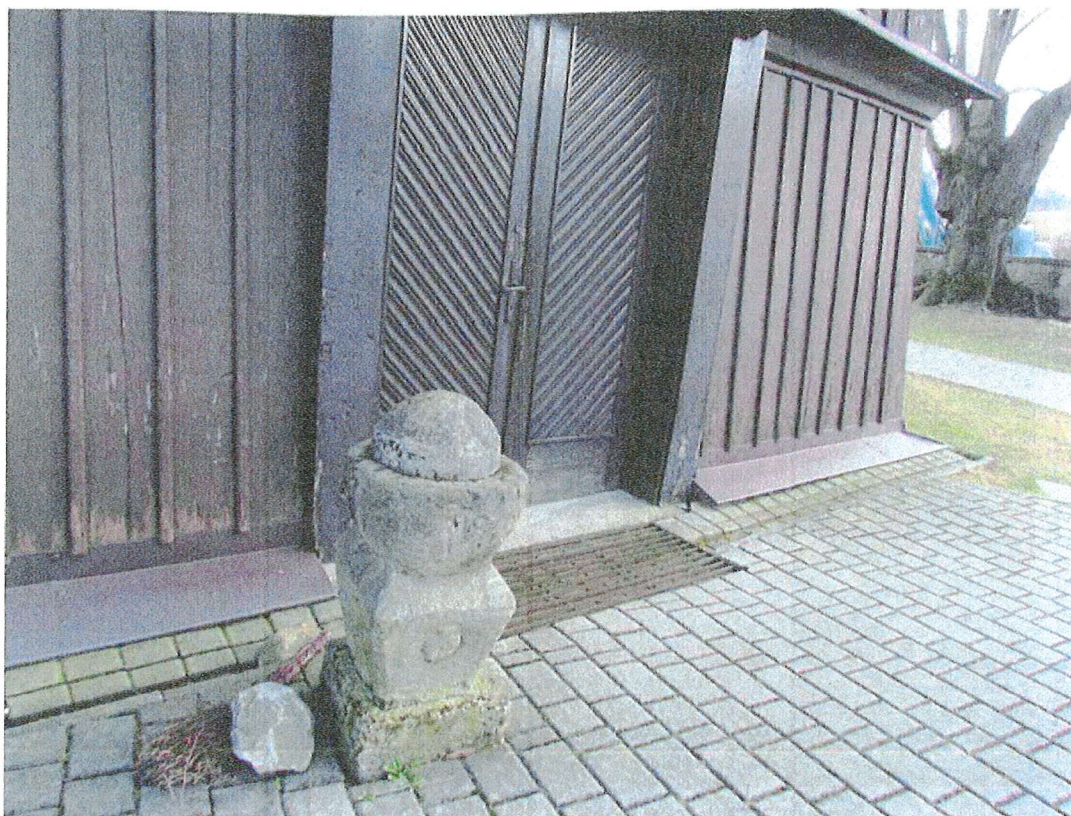
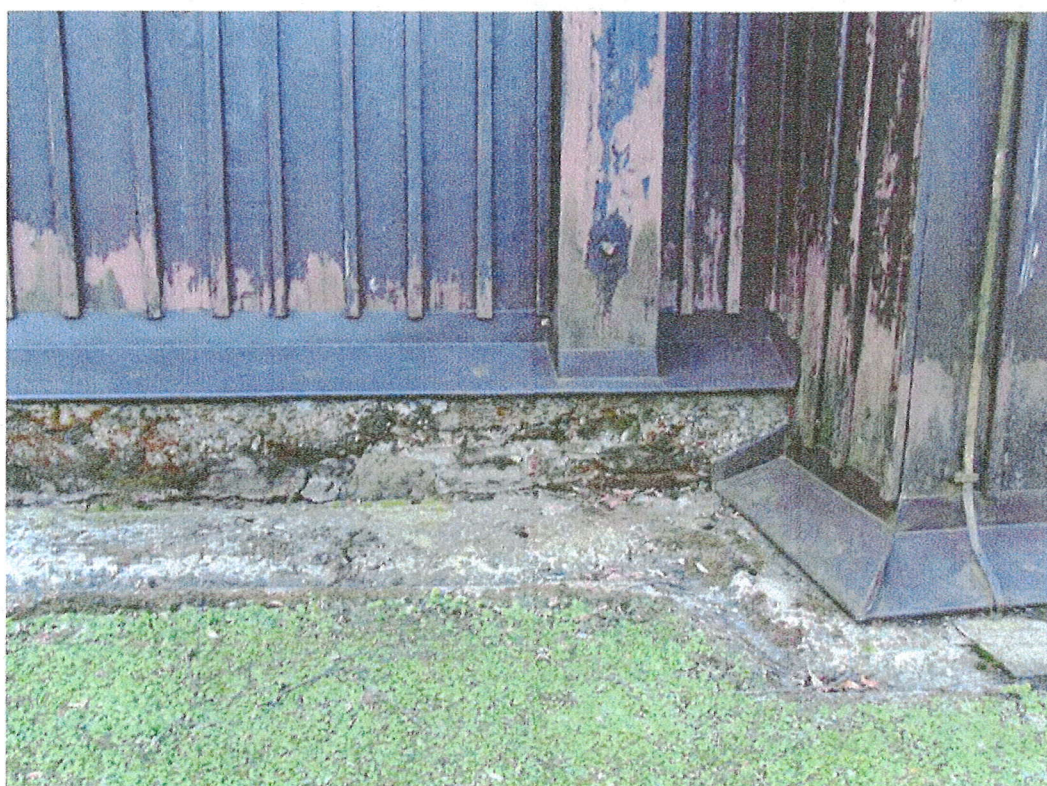
Fot. nr 15 Fot. nr 16 Kościół p.w. Podwyższenia Krzyża Świętego w Podolu-Górowej; widok od strony wschodniej. Widoczne wtórne drzwi wejściowe, stan zachowany deskowania, łuszczenie się farby, zsiniałe objęte korozją biologiczną drewno, betonowa opaska wokół kościoła, korozja ścianki fundamentowej pokrytej zacierką cementową i koloniami mchów i porostów.

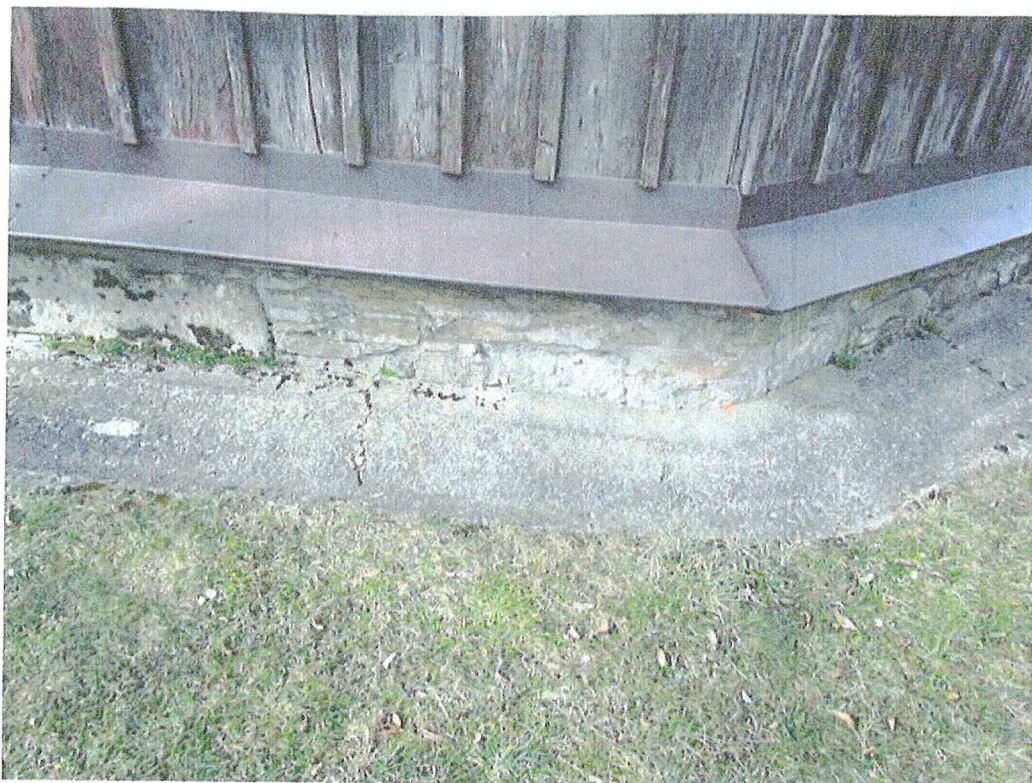
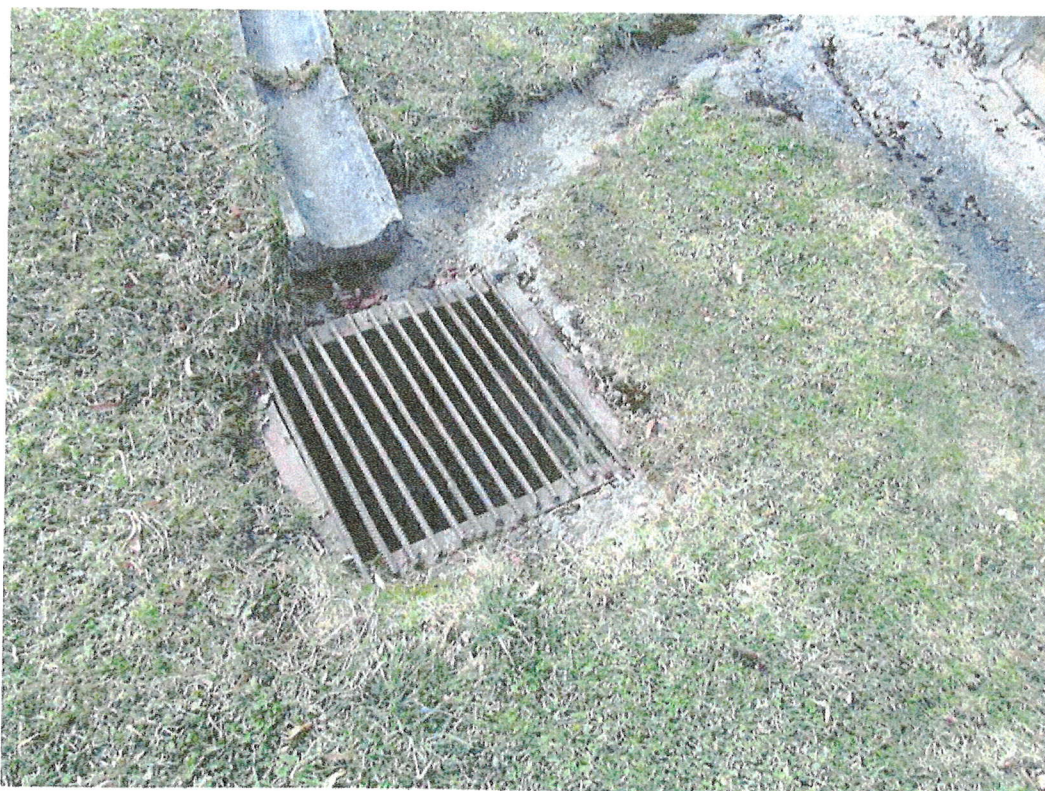
Fot. nr 17 Kościół p.w. Podwyższenia Krzyża Świętego w Podolu-Górowej; widok od strony północnej. Widoczny stan zachowania deskowania, łuszczenie się farby, zsiniałe objęte korozją biologiczną drewno, betonowa opaska wokół kościoła, korozja ścianki fundamentowej pokryta zacierką cementową i koloniami mchów i porostów. Fot. nr 18 Odwodnienie.

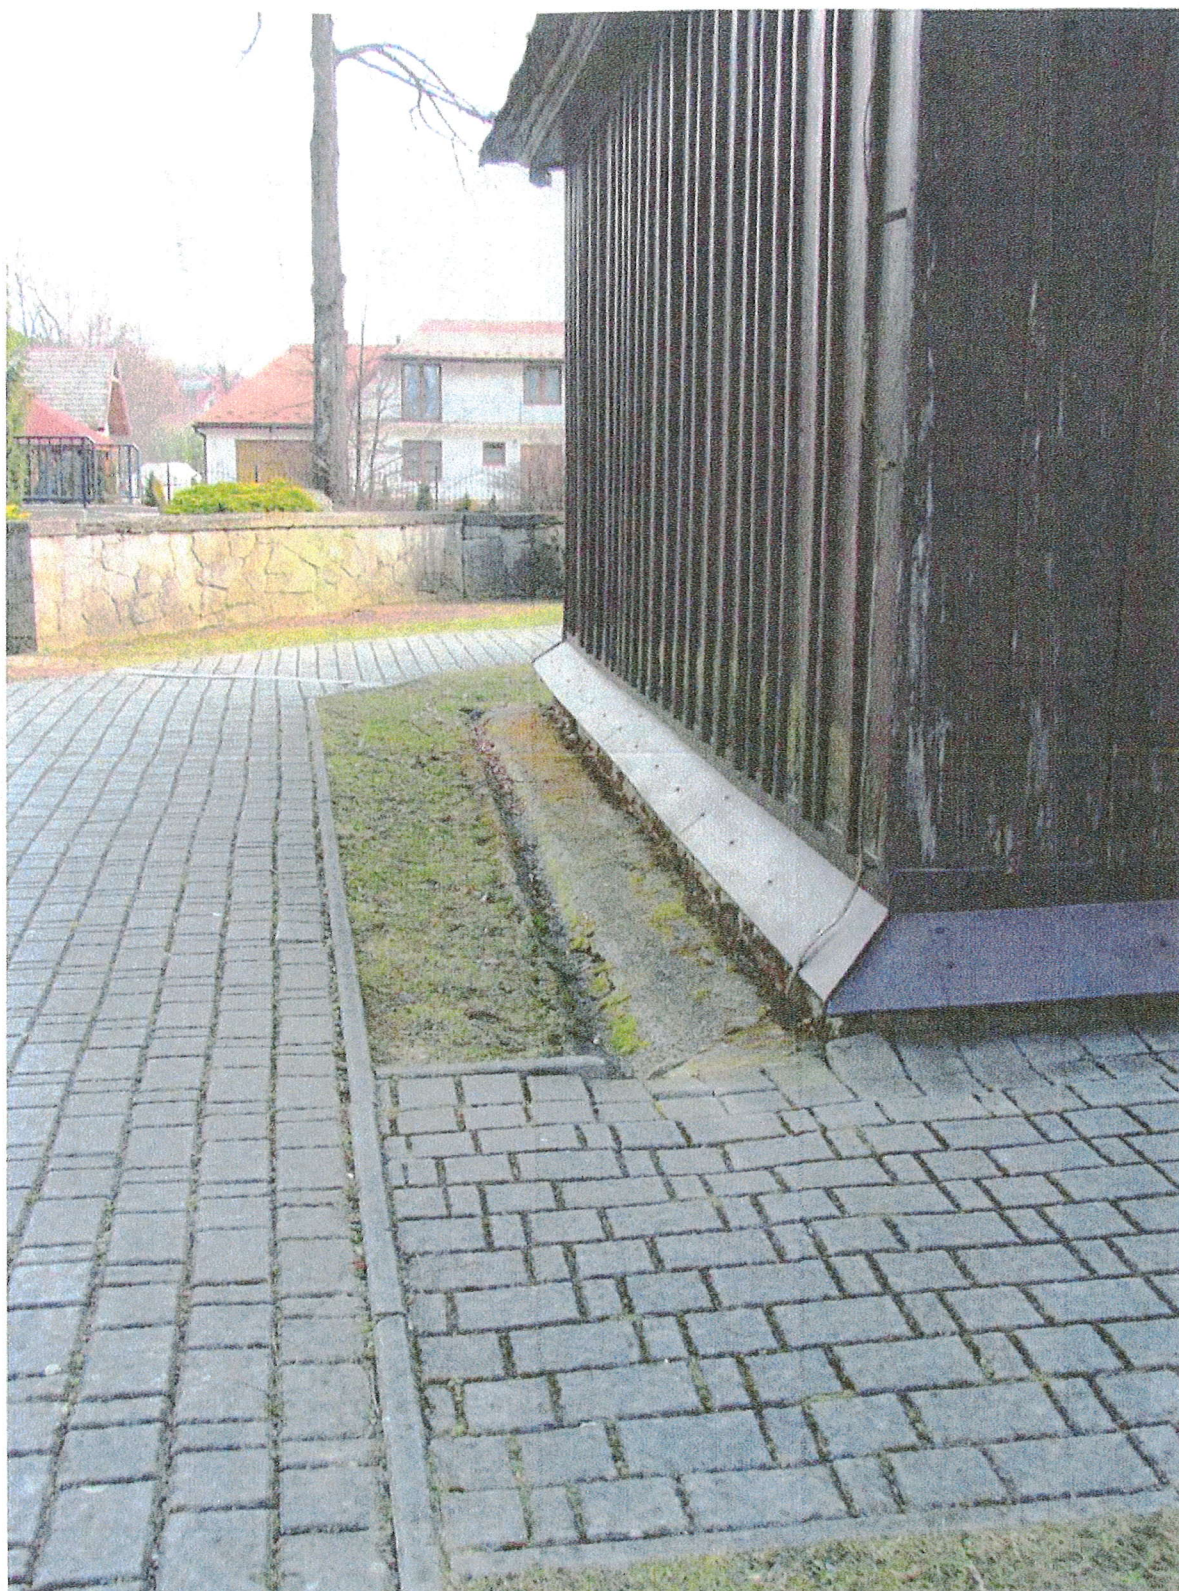
Fot. nr 19 Kościół p.w. Podwyższenia Krzyża Świętego w Podolu-Górowej; widok od strony północnej. Widoczny stan zachowania deskowania, łuszczenie się farby, zsiniałe objęte korozją biologiczną drewno, betonowa opaska wokół kościoła, korozja ścianki fundamentowej pokrytej zacierką cementową i koloniami mchów i porostów; system odprowadzania wody opadowej.

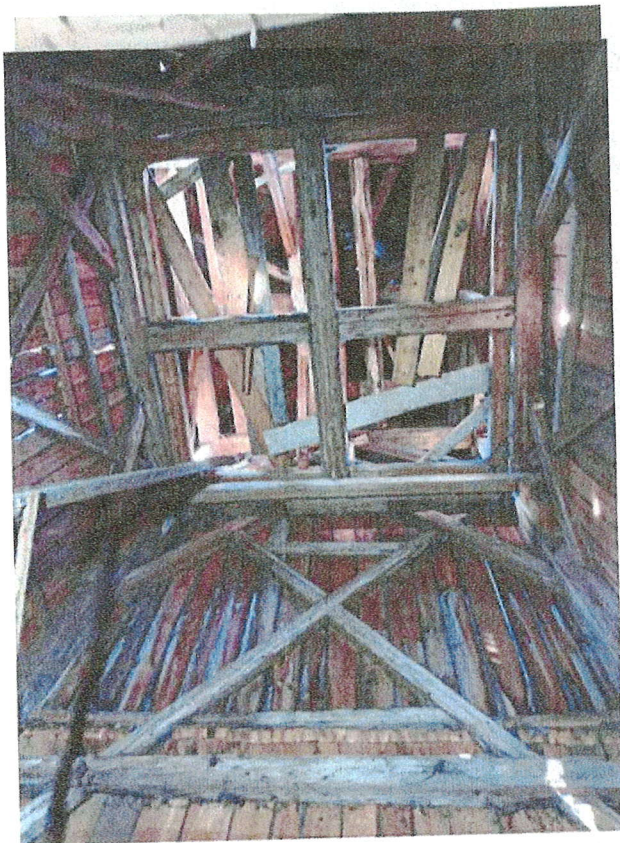
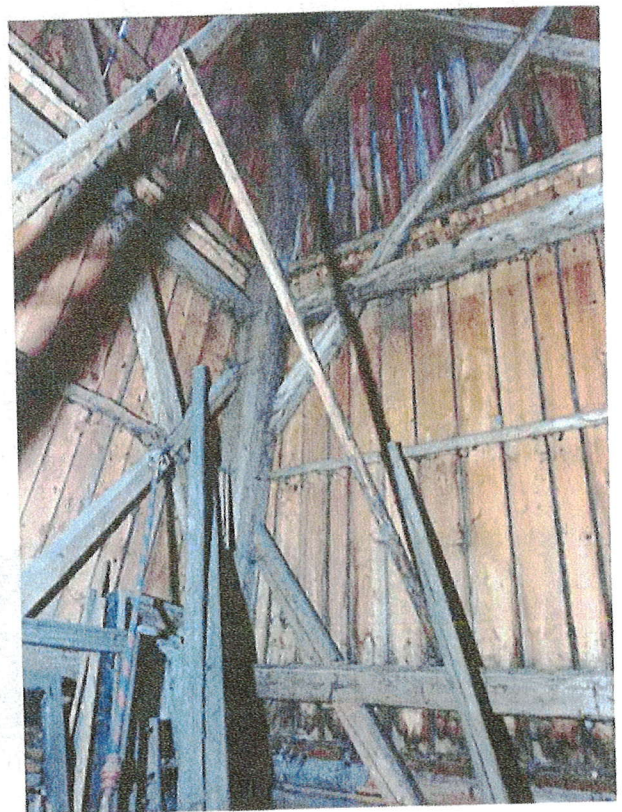
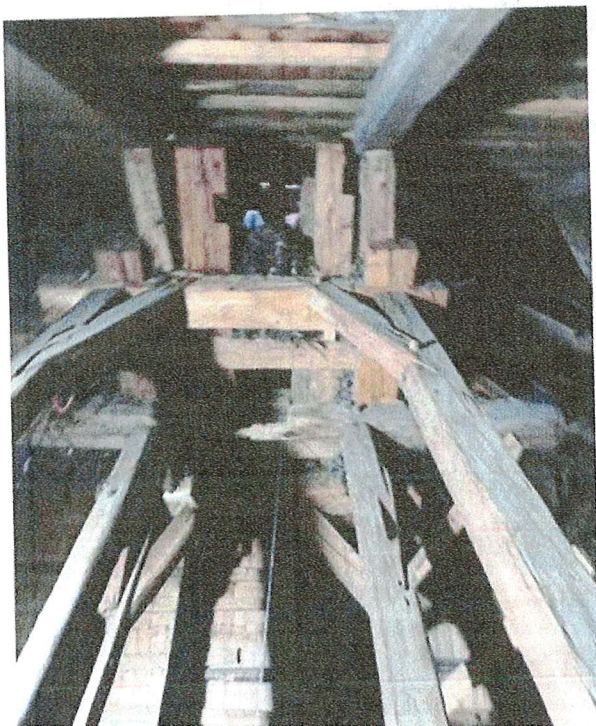
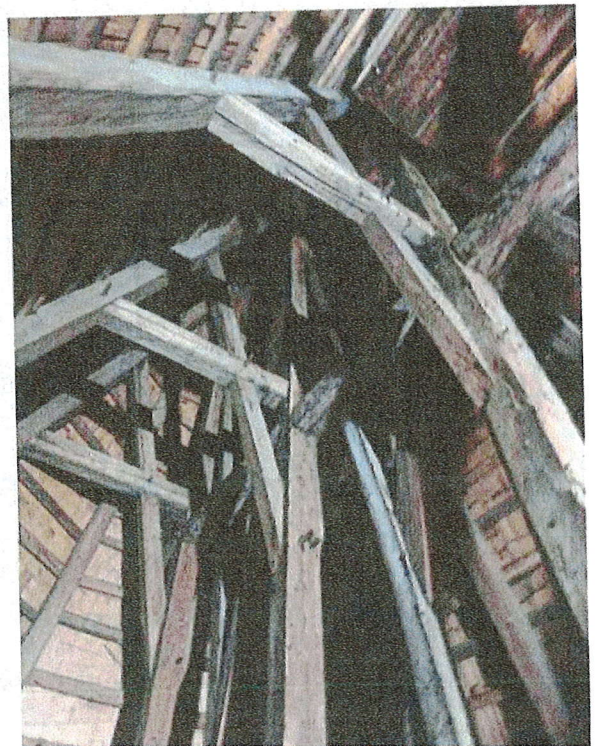
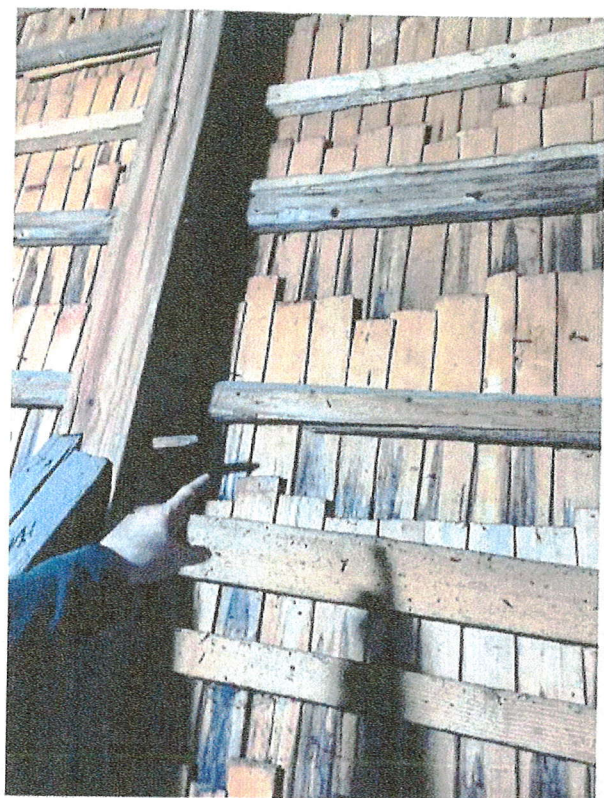
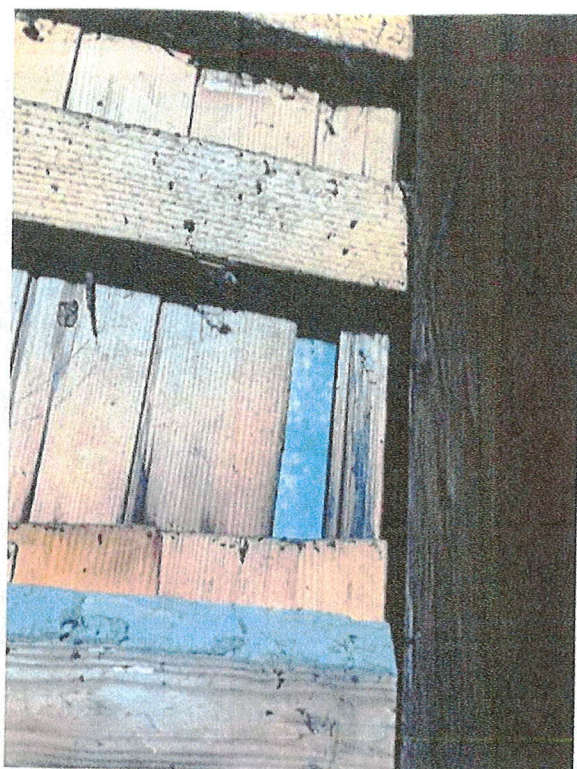
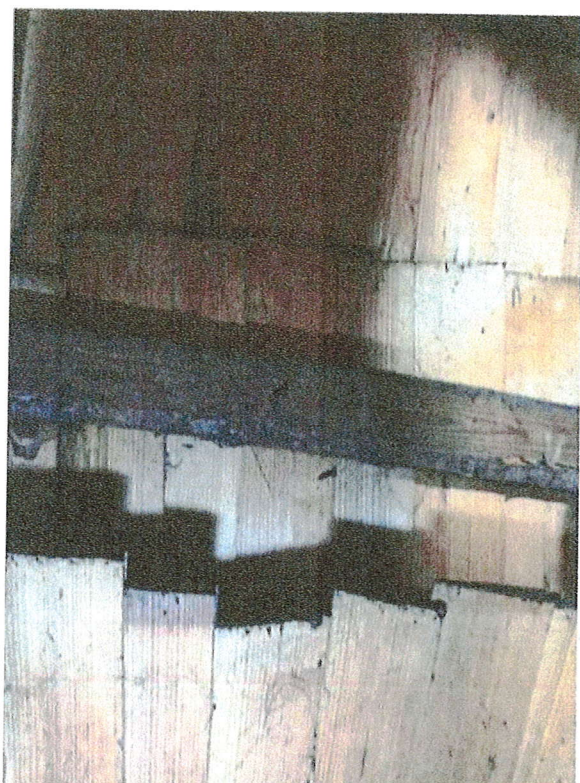
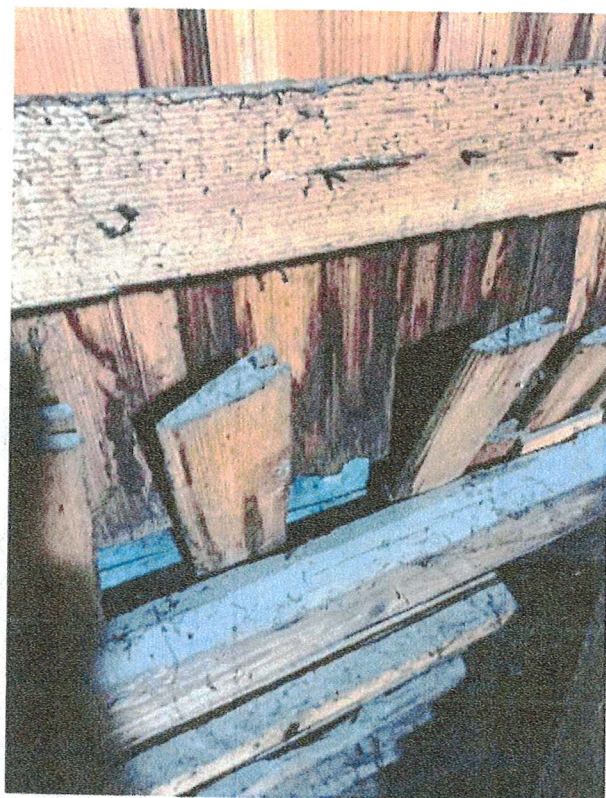
Fot. nr 27, 28, 29, 30

Kościół p.w. Podwyższenia Krzyża Świętego w Podolu-Górowej. Widoczny stan pokrycia gontowego.

13. Uzupełnienie/wymiana i poprawa ułożenia gontu świerkowego jako świadka w jednej lokalizacji np. nad zakrystią. Przy odtwarzaniu gontu należy zwracać uwagę, aby drewno było suche, wysezonowane i bez oznak korozji biologicznej i obecności owadów (spuszczela lub kołatka). Demontaż gontu w pozostałej części.

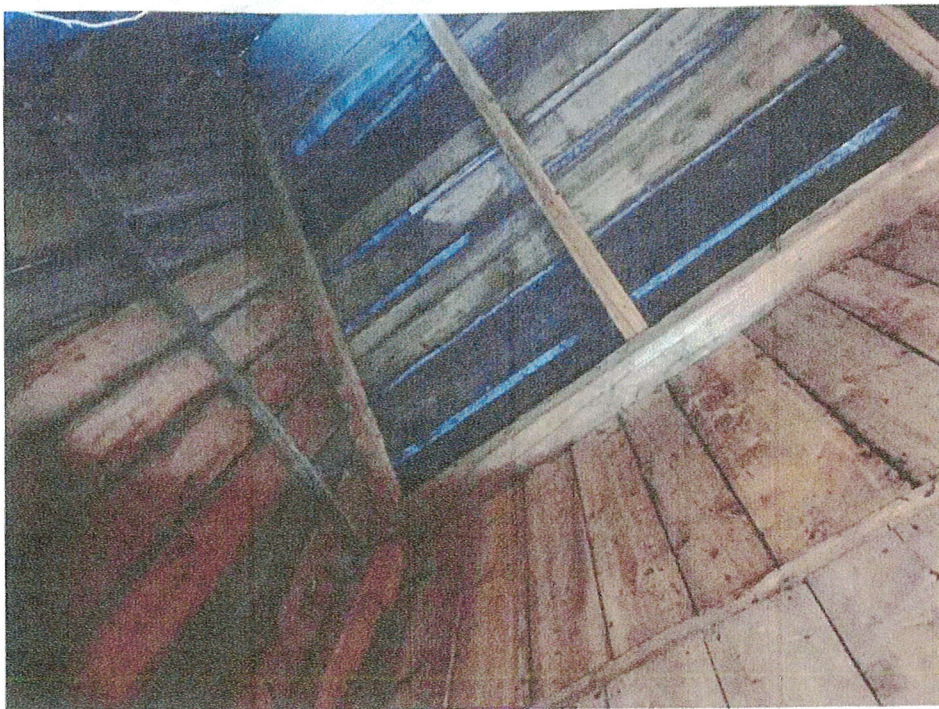
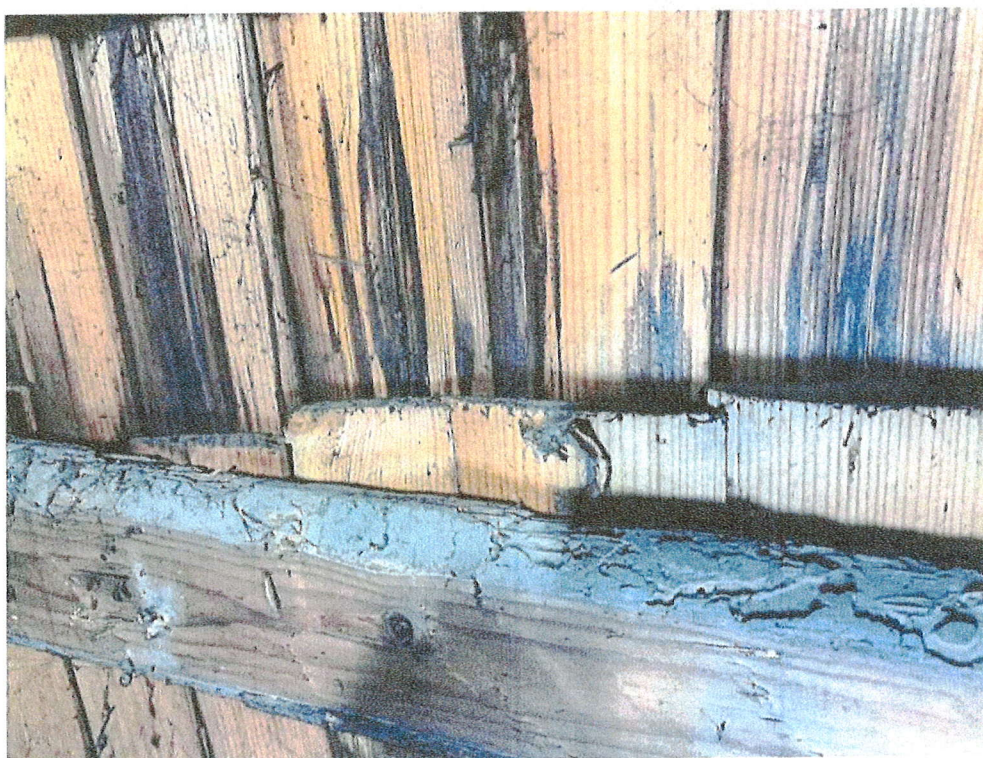
Fot. nr 31, 32
 Kościół p.w. Podwyższenia Krzyża Świętego w Podolu-Górowej; widoczny stan
 pokrycia gontowego, konstrukcja wieży.

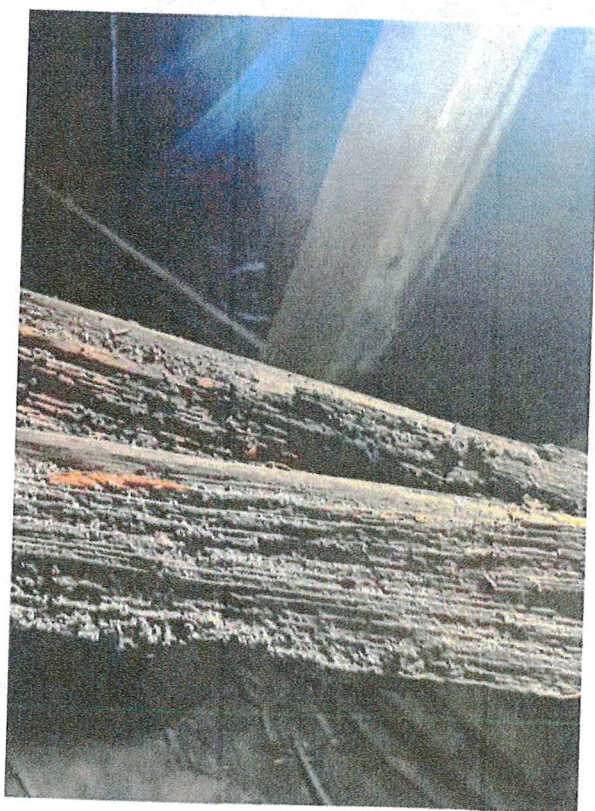
Fot. nr 35 Kościół Podwyższenia Krzyża Świętego w Podolu-Górowej; widoczny stan więzby dachowej

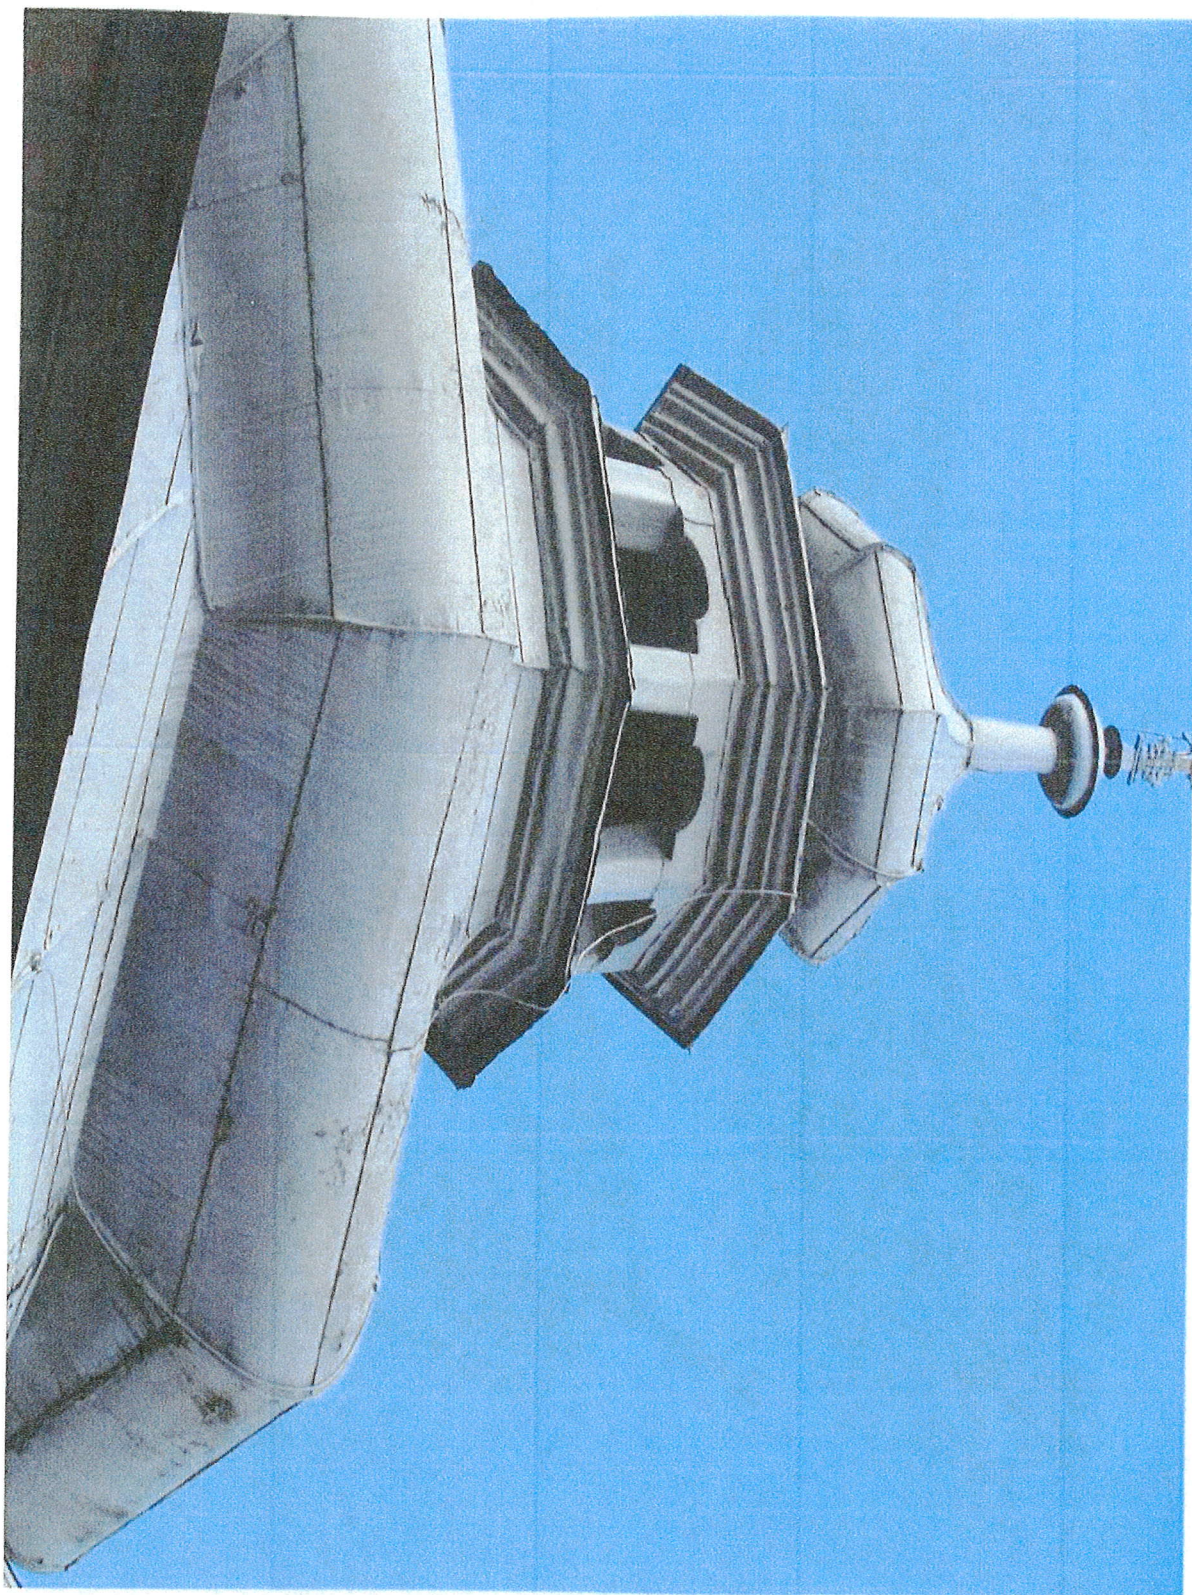
Fot. nr 39 Kościół Podwyższenia Krzyża Świętego w Podolu-Górowej; widoczny stan pokrycia blaszanego wieżyczki wieńczącej wieżę kościoła.

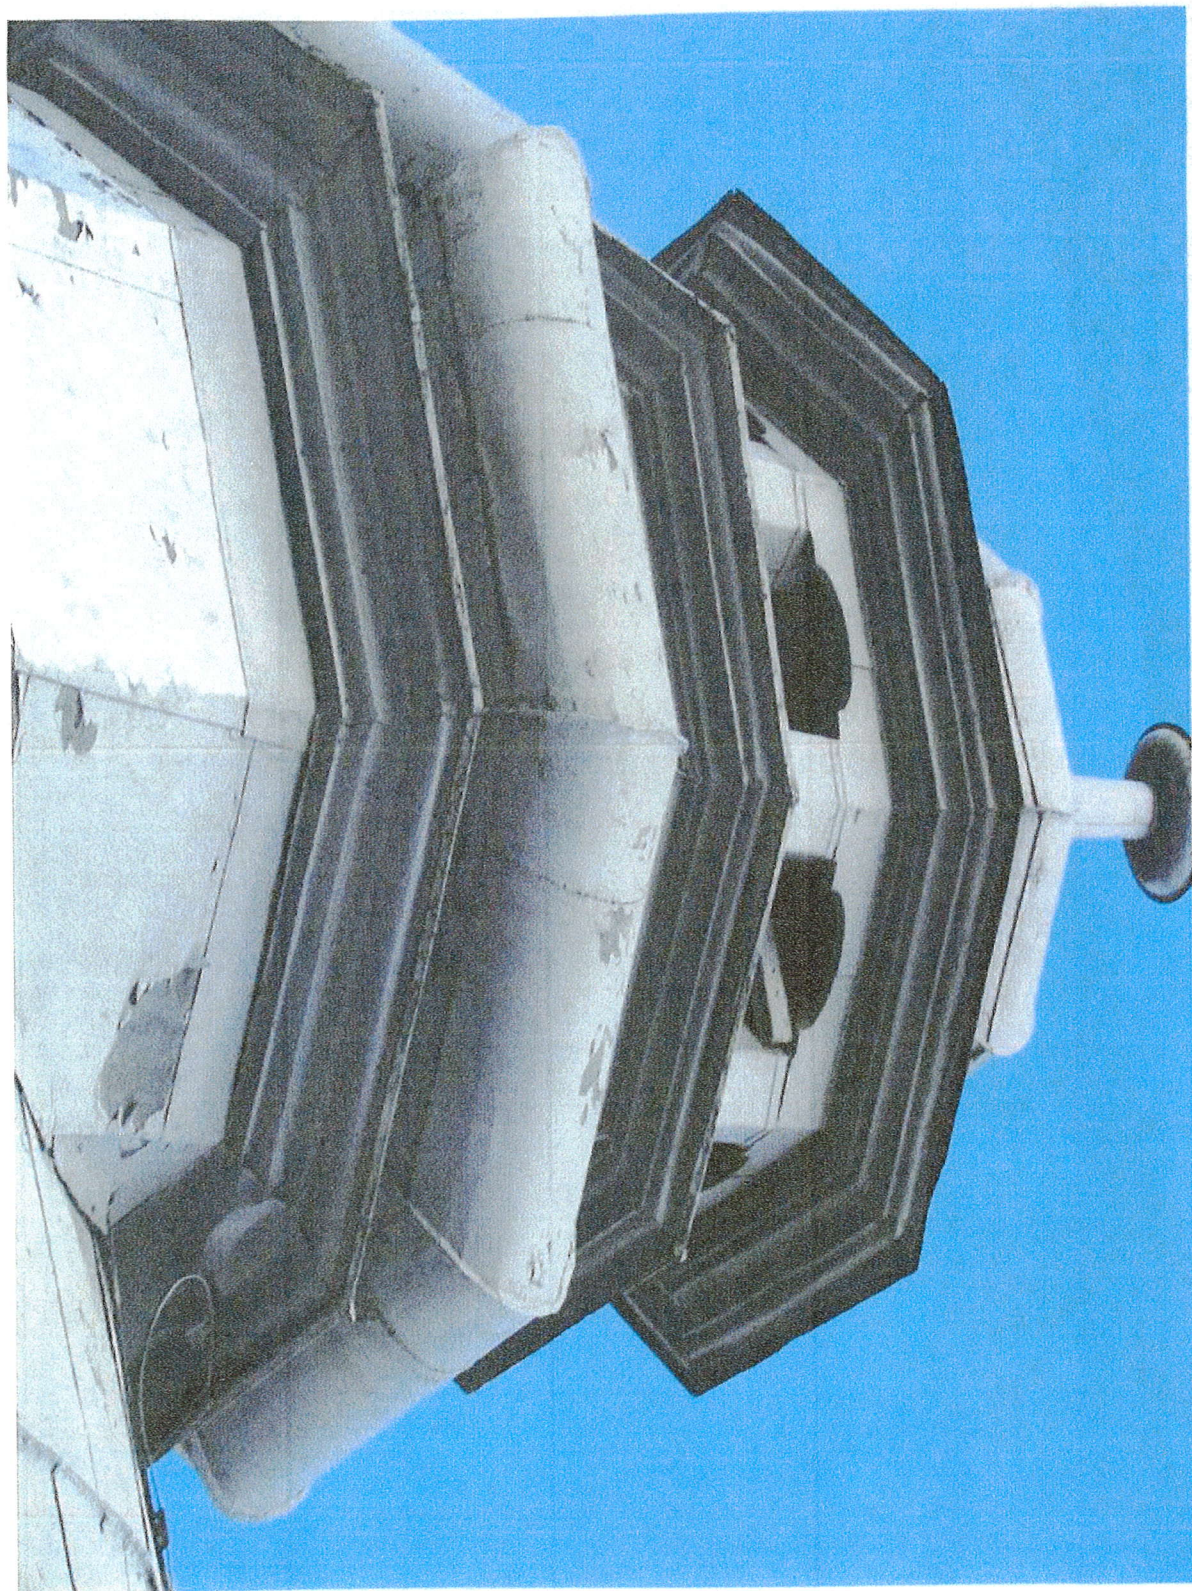
Fot. nr 40 Kościół Podwyższenia Krzyża Świętego w Podolu-Górowej; widoczny stan pokrycia blaszanego wieżyczki na sygnaturkę w zwieńczeniu dachu nawy.
