Przydonica – program konserwatorski wymiany gontów na połaciach dachów kościoła i wieży, prace prewencyjne i konserwatorskie przy szalowaniu ścian oraz elementach architektonicznych średniowiecznego drewnianego kościoła pw. Matki Boskiej Różańcowej i św. Jana Kantego (1527r)

**PROGRAM PRAC KONSERWATORSKICH
INFORMACJE WSTĘPNE**

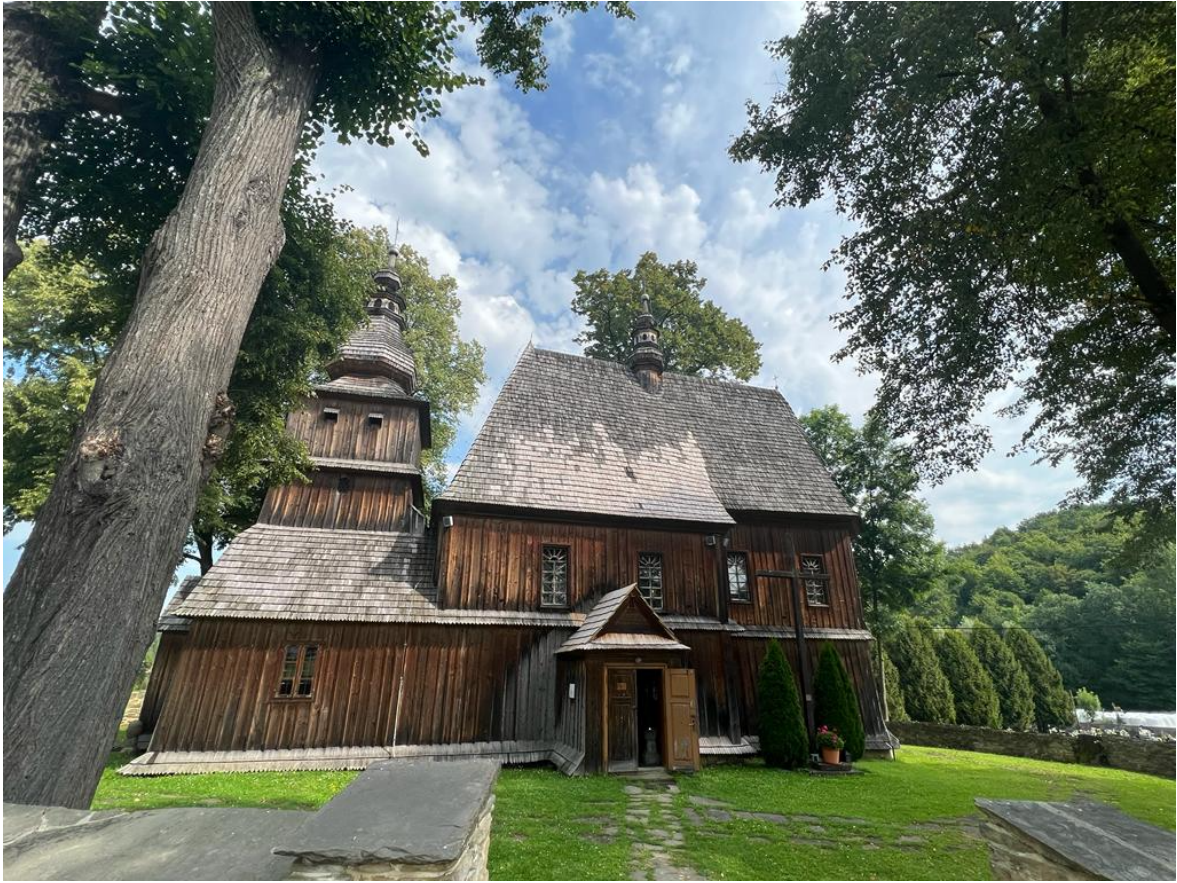
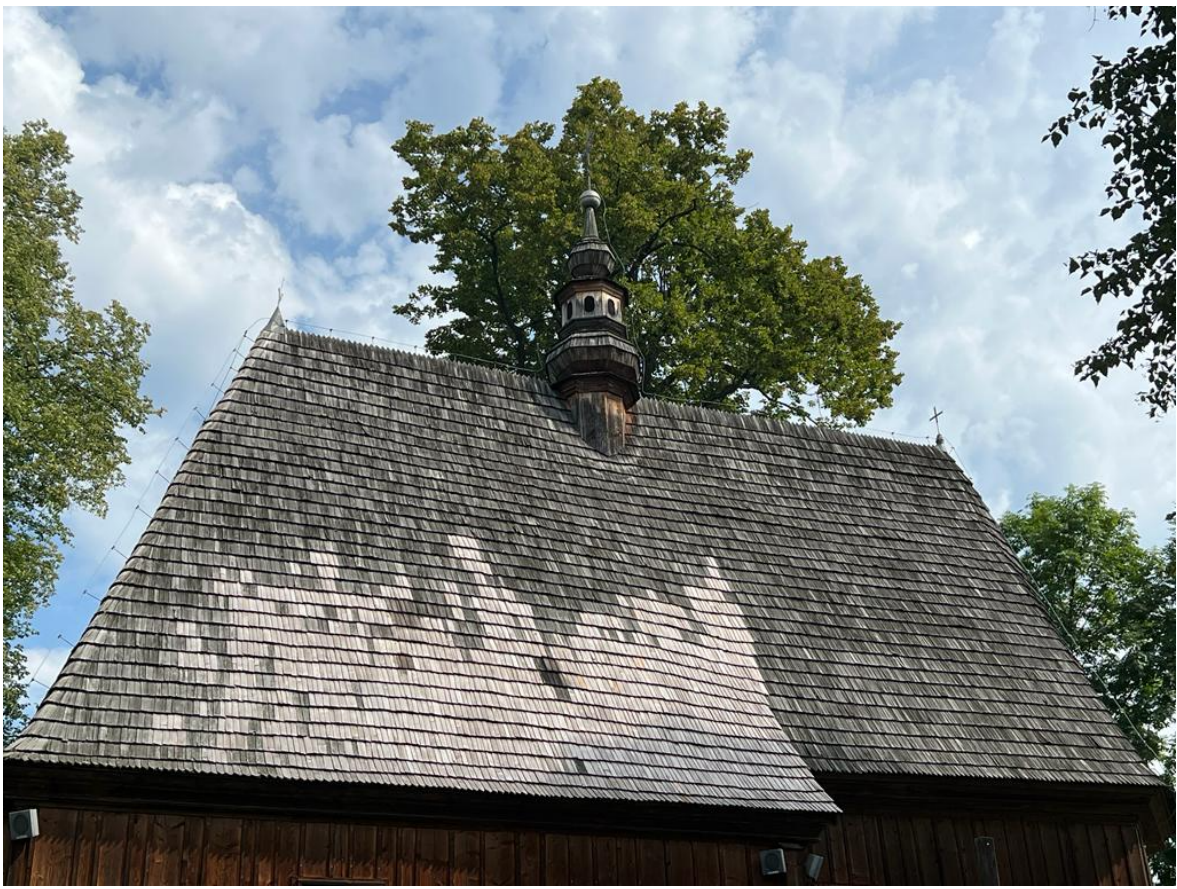
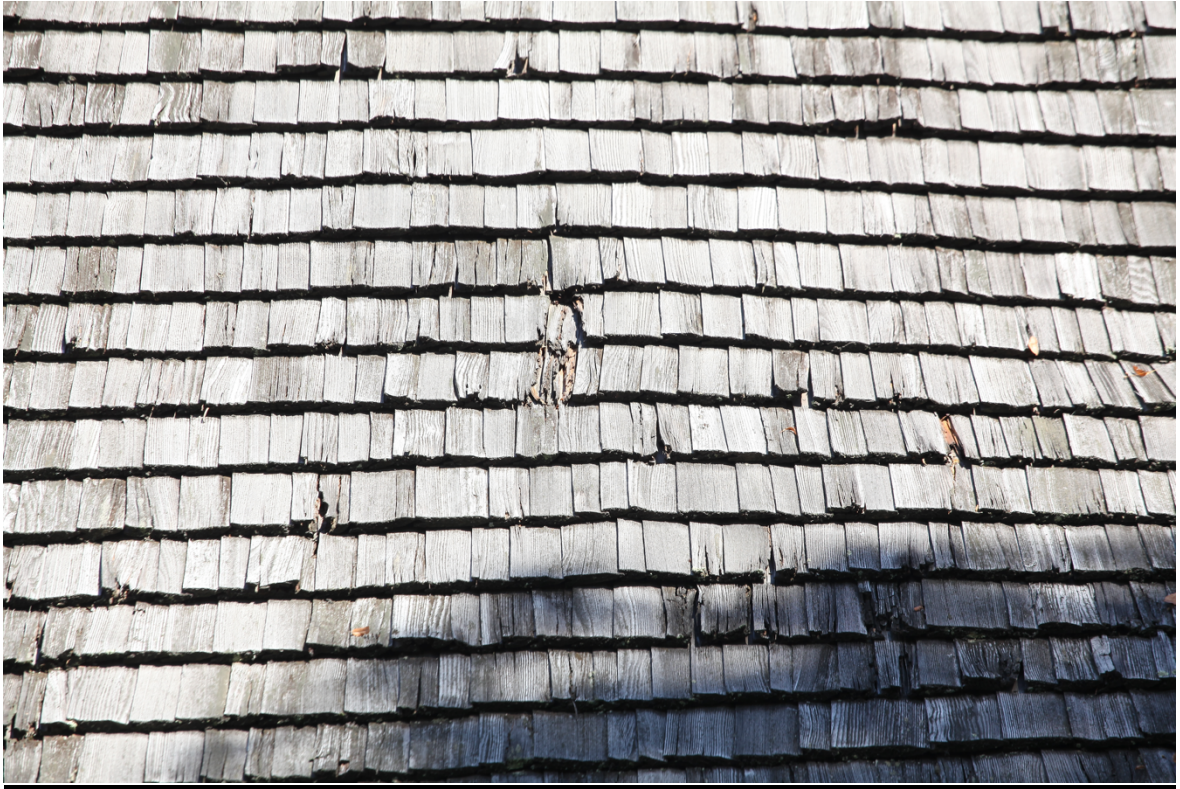
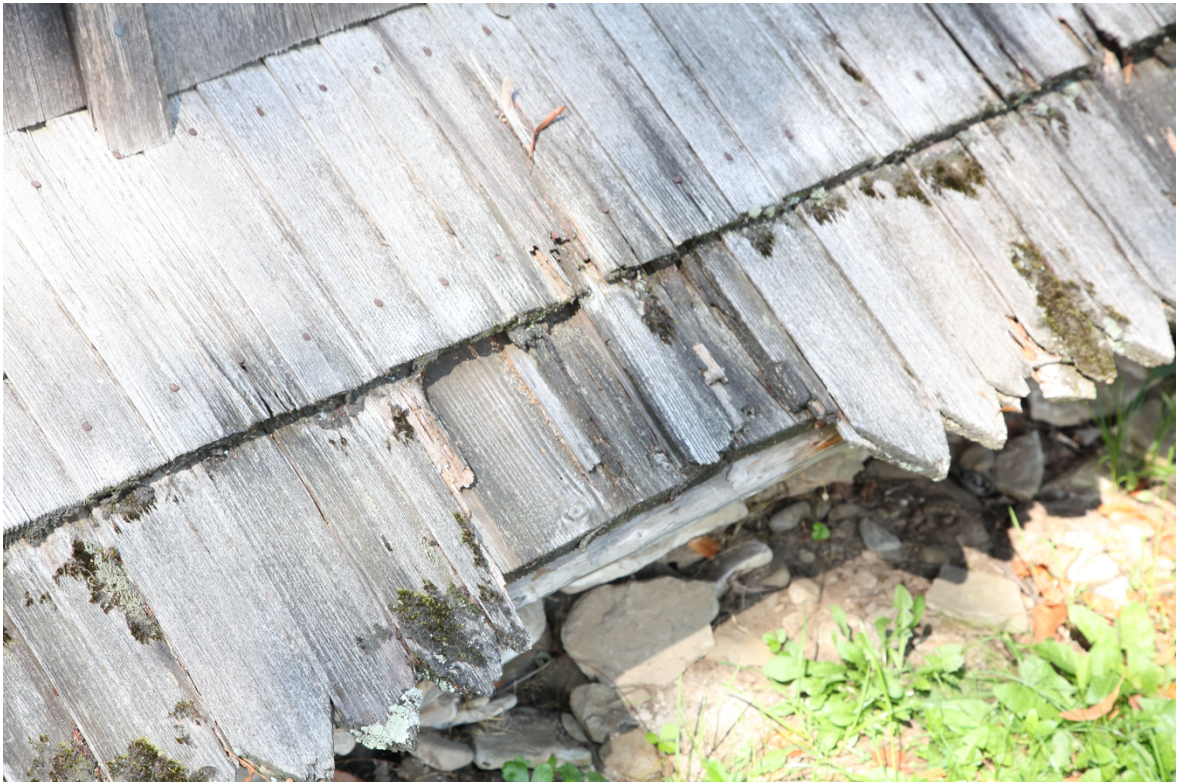
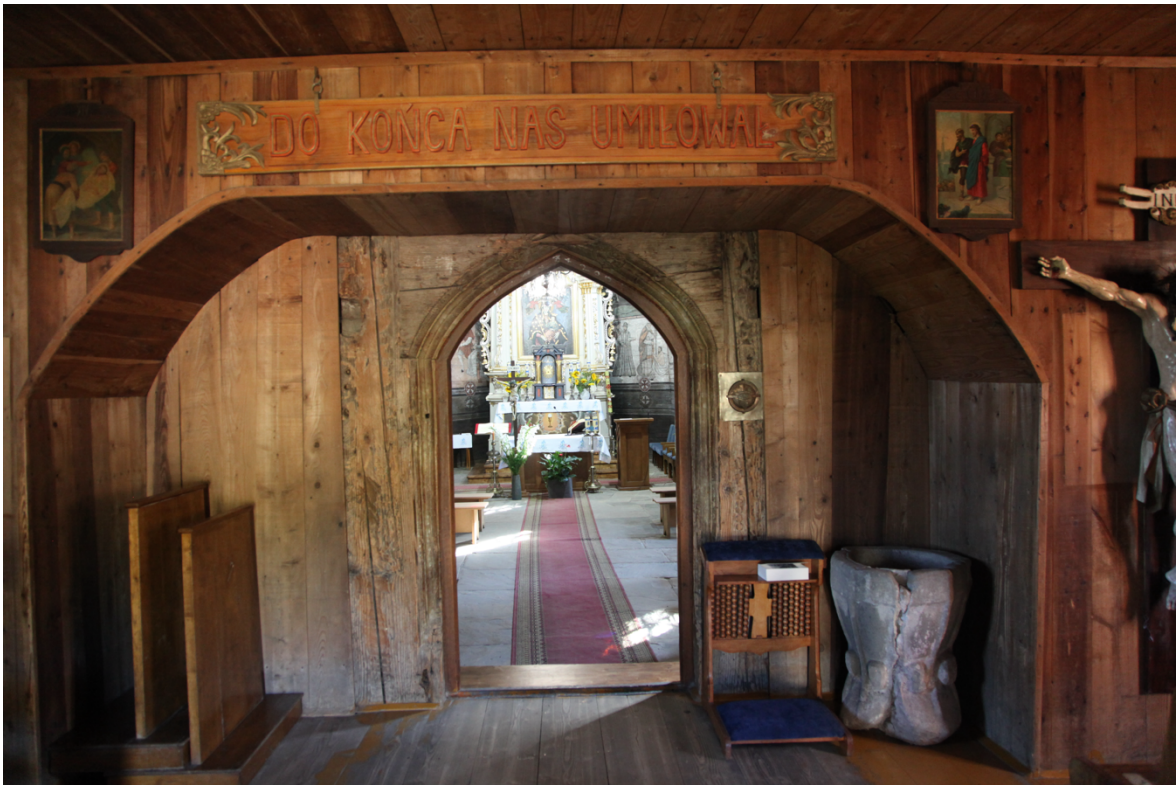
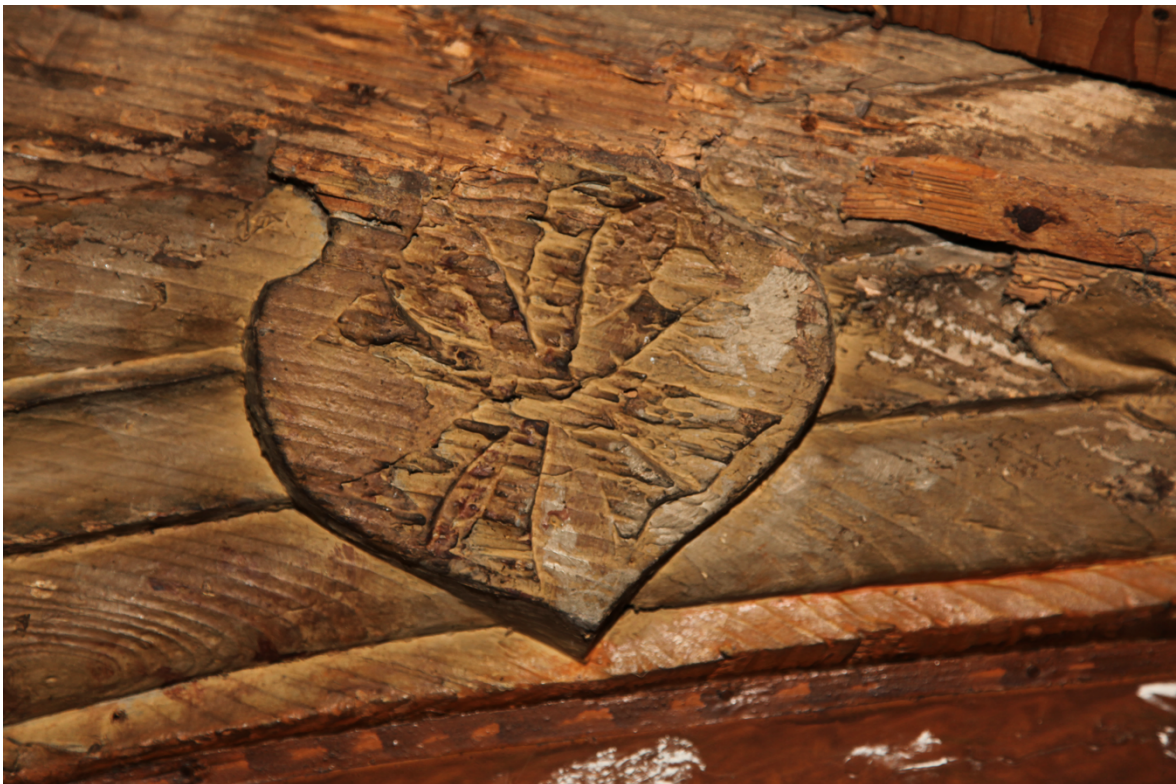
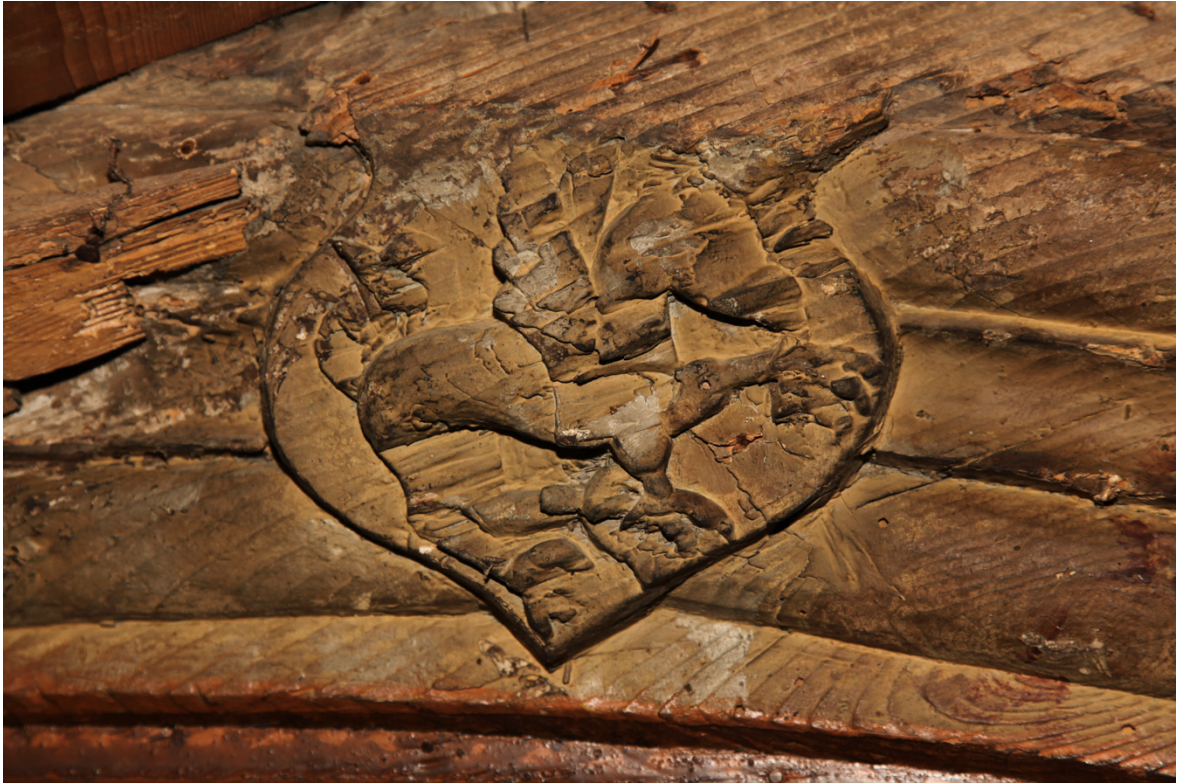
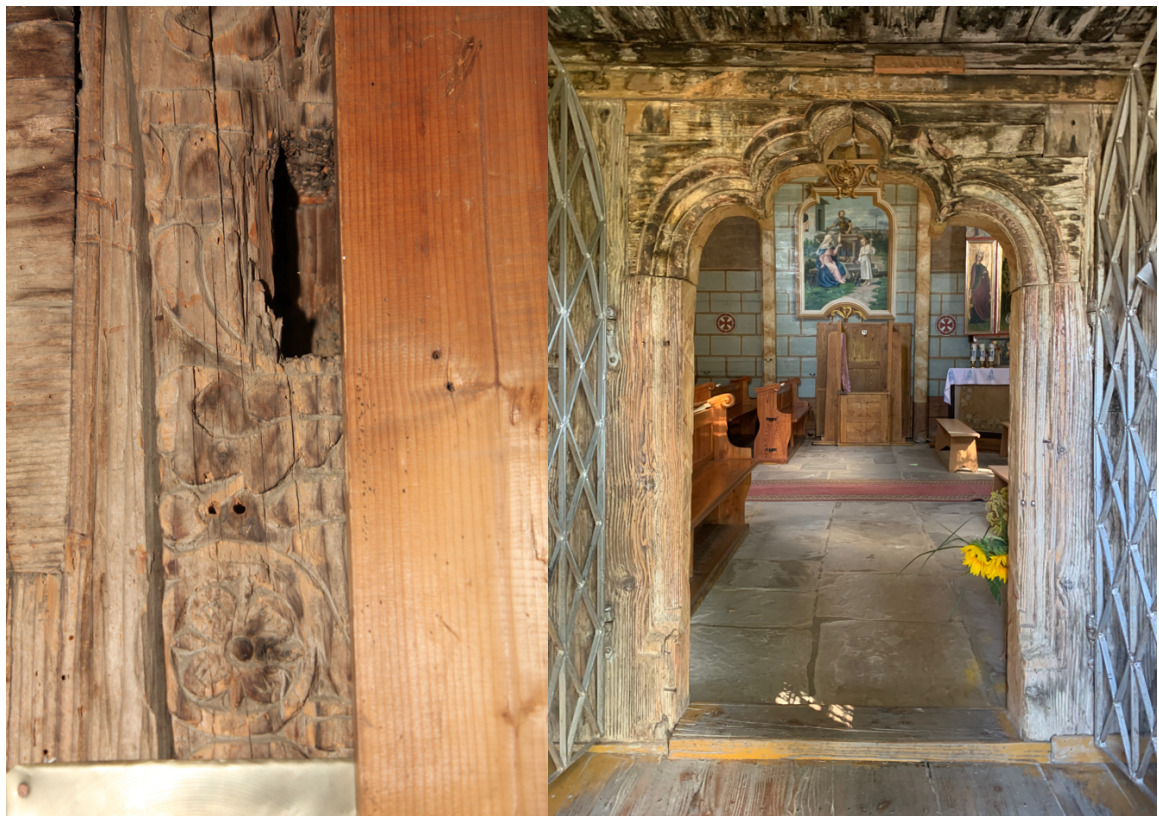
Obecny stan wynika z kilku przyczyn: drewno, które wykorzystano do produkcji gontów szczypanych musiało być wadliwą partią materiałową, słabą mechanicznie, o szerokich przyrostach. Wadliwa budowa morfologiczna powoduje większe narażenie na chłonność wilgoci z otoczenia. \dodatkowym błędem było nieprzeprowadzenie prewencyjnych impregnacji połaci dachów, które winny być cykliczne i realizowane co 5-6 lat. Pomimo ubiegania się o dofinansowanie wnioski były odrzucane z uwagi na 10 letni minimalny, regulaminowy okres możliwości działań w tym samym obszarze zabytku. Ponadto w ostatnim sezonie wiosennym 2023 w wyniku wichury na dach kościoła zawaliły się konary starodrzewia powodując poważnie uszkodzenia dachu. Uszkodzenia doraźnie zabezpieczono, lecz nie były to działania profesjonalne, lecz jedynie prowizoryczne. Koincydencja wielu przyczyn wymusza konieczność natychmiastowych działań. Woda opadowa zagraża również średniowiecznym ścianom wieńcowym, po których spływając może migrować w strukturę drewna. Z pełną odpowiedzialnością należy przyjąć dziś wszelkie zmiany i przekształcenia architektoniczne kościoła jako historyczne nawarstwienia. Obecnie planowane prace w sposób minimalny powinny ingerować w obecną budowę kościoła wraz z otoczeniem. Należy przewidywać jedynie interwencję w wadliwie zachowanych obszarach. Zagadnienia zintegrowanej konserwacji opracowywane są w ramach Programu Rady Europy *Kultura Drewna*, w którym Polskie Służby Konserwatorskie oraz Ministerstwo Kultury i Dziedzictwa Narodowego oraz inne instytucje ochrony zabytków są partnerami.

Obecny stan prezentują fotografie poniżej.
