EKSPERTYZA KONSTRUKCYJNA

Wykonana w ramach planowanego remontu
budynku kościoła zlokalizowanego na działce nr 219, obręb Podole Górowa
w Gródku nad Dunajcem.

Parafia rzymskokatolicka w Podolu-Górowej
ul. Podole-Górowa 4
33-318 Gródek nad Dunajcem

23_AWG_00_02_09

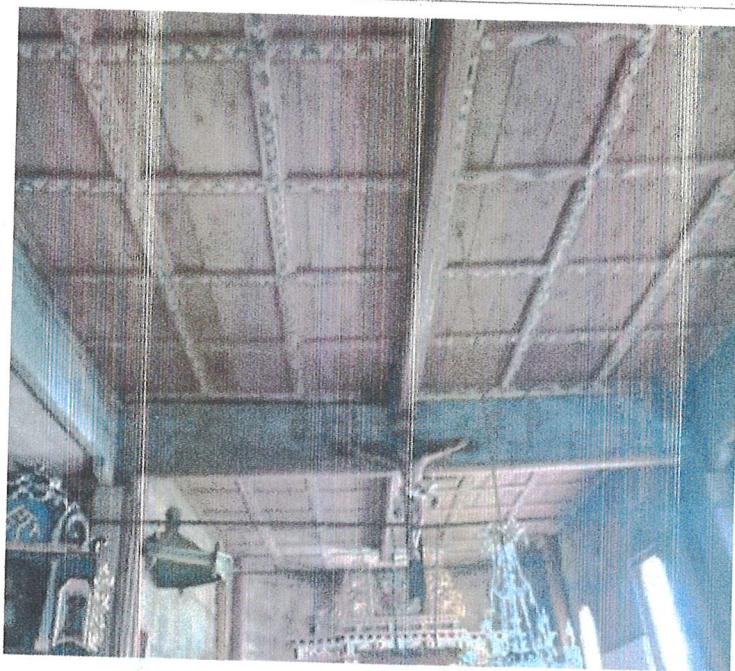
Stropy w postaci belek drewnianych opartych na ścianach drewnianych. Podczas wizji lokalnej stwierdzono znaczne ugięcia istniejącego stropu.

Konstrukcję stropu zaliczono do klasy:

B – dostateczny stan techniczny
wg pkt. 4.2 niniejszego opisu

Z uwagi na duże ugięcie stropu, przed wykonaniem ocieplenia należy wzmocnić konstrukcję – wg odrębnego opracowania.

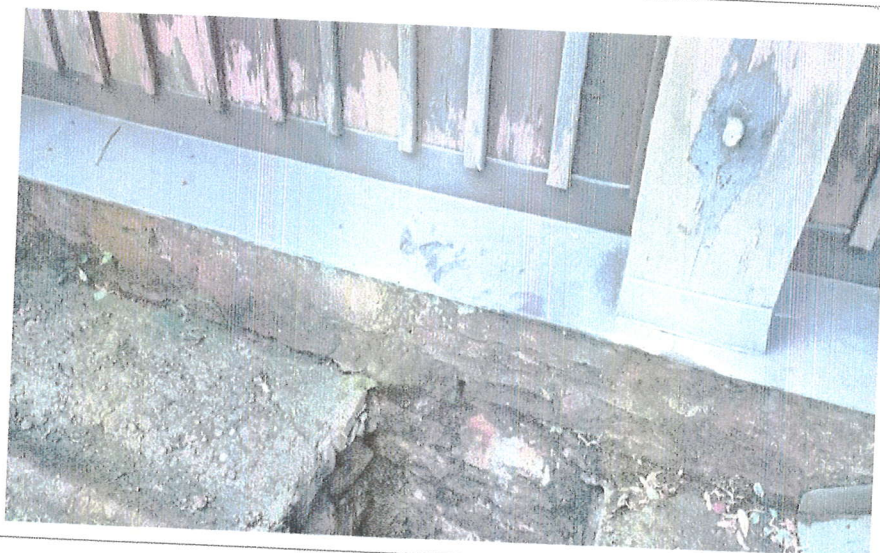
Ściany wykonane jako drewniane. Po rozebraniu poszycia elewacji należy sprawdzić stan zachowania elementów drewnianych ścian. Elementy które wykazują ślady degradacji należy wymienić na nowe. Belkę podwalinową ściany należy wymienić na nową po wykonaniu odpowiedniej izolacji przeciwwilgociowej.

W związku z powyższym ściany zewnętrzne budynku zaliczono do klasy:

B – dostateczny stan techniczny
